# Les opérations de réhabilitation sur le Site de BOUCAU

*Novembre 2016*

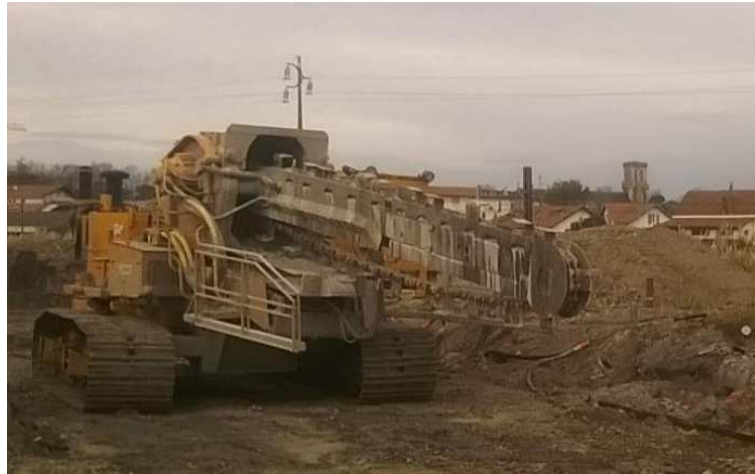
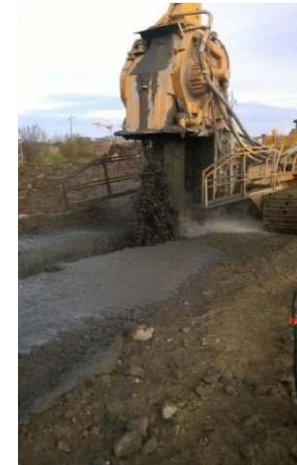
Objectif : éviter toute contamination des eaux de l'Adour par la créosote

Cette tranchée a été réalisée d'une épaisseur de 0,5 m et à une profondeur allant jusqu'à 6 m, ce qui correspond au toit de la couche argilo-vasarde (nécessité de respecter l'intégrité de la couche imperméable)

Réalisation d'une tranchée de mélange sol-ciment au moyen d'une trancheuse spécialement conçue pour :

- Ne pas extraire de terrain,
- Pouvoir incorporer un liant,
- Effectuer le mélange sol-liant en place.
