**ACCIDENT NON CORPOREL** (ne touchant que du matériel ou produit)

Description précise des faits <sup>(9)</sup>

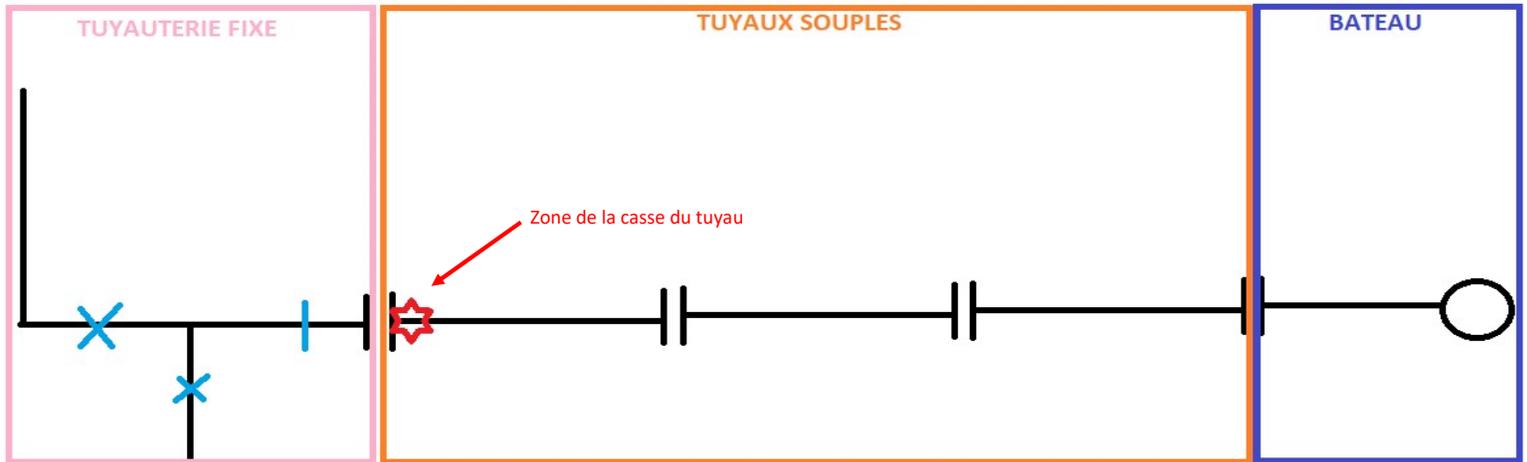
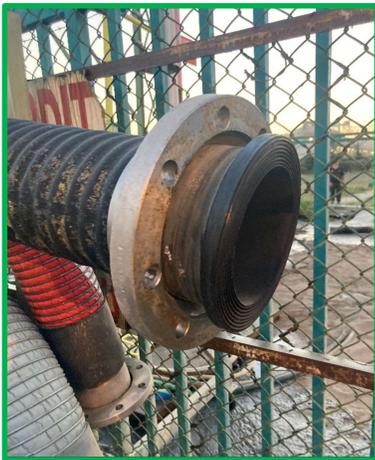
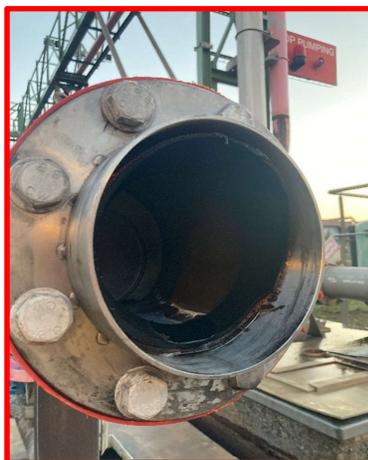
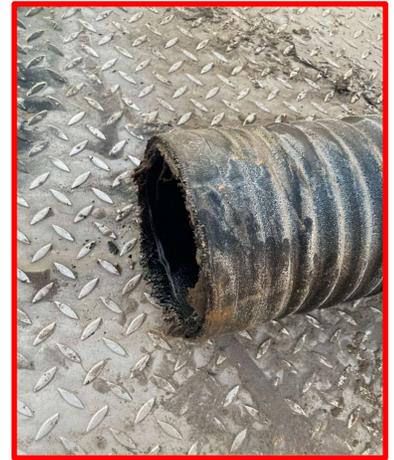
Photographies **obligatoires**

- **03h20** : Le déchargement est interrompu suite à la rupture d'un des trois tuyaux souples de connexion entre le bateau et la conduite fixe.

- Les flexibles étaient conformes et certifiés valides par le Bureau Veritas jusqu'en 2027.
- L'épreuve hydraulique avait été réalisée et certifiée conforme par Metal64 cette semaine.

- **08h00** : Intervention mécanique pour remplacer le tuyau sectionné et ajout d'un quatrième flexible pour réduire les contraintes mécaniques sur la tuyauterie.

- Réunion avec les différentes parties prenantes (Sotramab/CCI/Dockers/DREAL) pour valider les actions nécessaires à la reprise du déchargement.
- Mise en place de phosphate sous les flexibles afin de les rehausser et réduire leur rayon de courbure.
- Mise en place de phosphate autour de la zone pour prévenir tout risque de pollution de l'Adour en cas d'incident.
- Installation de blocs de béton aux bords des quais pour éviter toute éventuelle pollution de l'Adour par le phosphate.
- Réparation de la douche qui a été endommagée par l'acide (remplacement des tuyaux et raccords pompier).

Une modification définitive de l'installation sera réalisée par l'un de nos sous-traitant dans les semaines à venir afin d'éviter toute récurrence du problème et avant toute nouvelle livraison d'acide.
